En tunnvalvskällare vid

Östanvik på Nämndö

Arkeologisk forskningsundersökning vid Östanviks gamla tomt,
RAÄ 27, Östanvik 1:67, Nämndö socken, Värmdö kommun,
Uppland

Rapport 2007:25

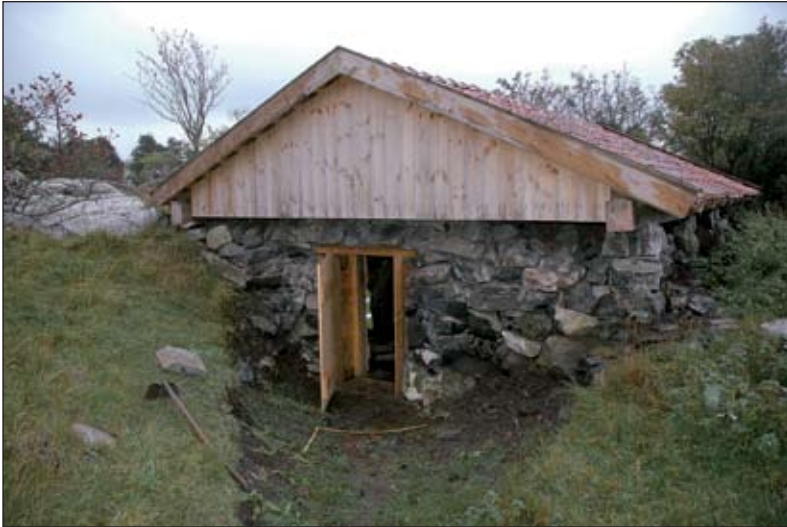
Fig 4. Här syns källarens ingång från NV. Foto Åsa Berger. SSLM bild Lp20070087.

Källaren är anlagd i en naturlig klyfta i berg som sannolikt har vidgats något för att kunna rymma källaren (figur 4). Källaren är invändigt ca 5,8 x 3,8 meter stor (NNV – SSÖ) och består av tunnvalv med raka gavlar och med ingången mot norr. Valvet och gavelväggarna är murade av upp till meterstora block och stenar, med skolstenar av tegel och brett utstrukna och slammade fogar (figur 5). Valvhöjden når 2,1 meter över ett golv av cement och väggtrjockleken i framväggen uppgår till ca 0,8 – 0,9 meter. I cementgolvet mitt för källarens bakre vägg finns ett kvadratisk ca 0,1 x 0,1 meter stort hål ur vilket trärester sticker upp. Tre likadana hål på rad finns närmast mitt i källaren varav två intill källarens väggar och en centralt i golvet. Hålen indikerar att det åtminstone under senare tid har funnits någon form av träkonstruktion i källaren. Strax innanför ingången fanns före undersökningen även ett cirkelformat hål i cementen, ca 0,25 meter i diameter, vilket tolkades som en golvbrunn.

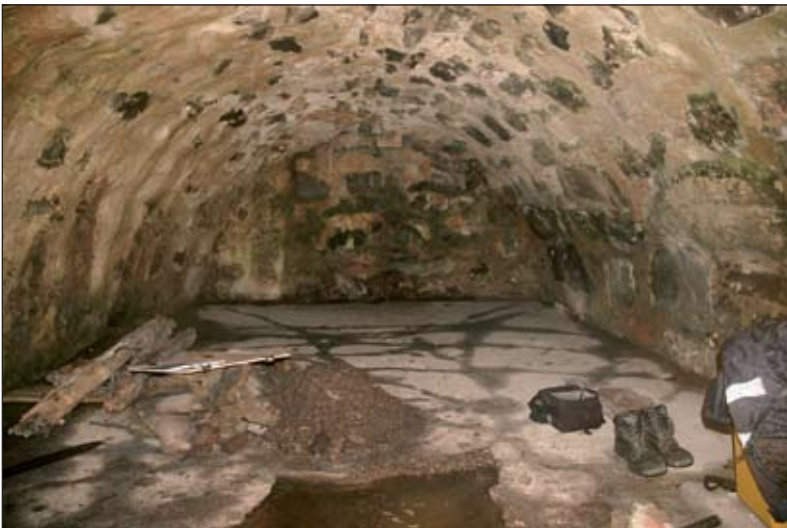
Fig 5. Källarens insida. I bildens nedre del syns en del av den provruta som togs upp i källaren. Foto Åsa Berger. SSLM bild Lp20070088.

Den första provrutan (G5002) togs upp strax innanför källarens ingång efter det att cementgolvet i anslutning till golvbrunnen hade brutits upp med spett. Under cementgolvet vidtog en fyllning av grus och tegelkross vilken var minst 0,15 meter tjock. Djupare kunde inte grävas då rutan snabbt vattenfylldes efter det att djup på ca 0,1 meter hade nåtts. I grusfyllningen låg också ett tegelrör i nord-sydlig riktning vilket visar att källaren vid någon tidpunkt har grävts ut och dränerats. Dräneringen kan möjligen sättas i samband med den renovering av källaren som tycks ha utförts omkring 1917 (se ovan). Utöver tegel påträffades inga fynd.

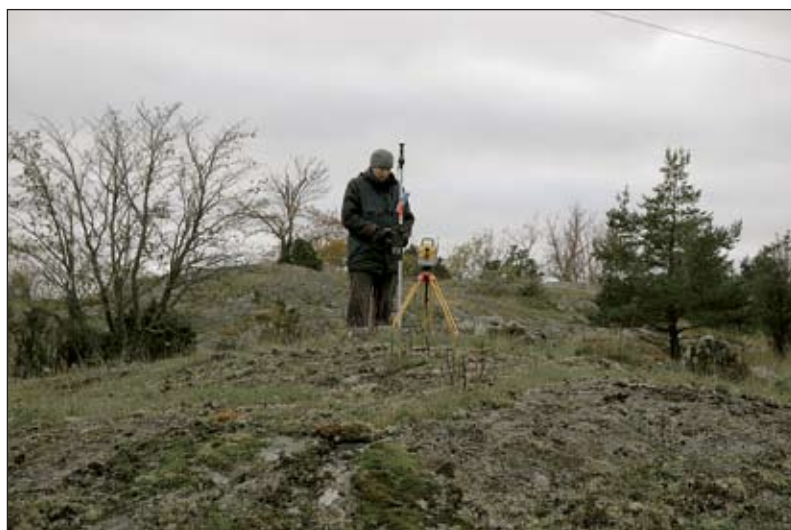
Fig 6. Kartering av husgrunder. Foto Kjell Andersson. SSLM bild Lp20070093.

om detta. Lämningarna, som med ett par undantag är belägna på berg, utgörs av fyra husgrunder (A799, 875, 1020, 1051), en källargrund (A1044), tre spisrösen (A887, 904, 1056), ett fundament till en väderkvarn (?) (A915) samt två terrasser (A791, 807), båda får dock betraktas som osäkra. Husgrunderna är relativt små och saknar spisrösen vilket tyder på att de utgör lämningar efter uthus och ekonomibebyggelse (figur 6).
